東京電力株式会社福島第一原子力発電所近傍の海水の放射能濃度  
 (東京電力(株)の発表をもとに作成※1)  
 試料採取日:平成26年12月2日、4日、5日、6日

Seawater radioactivity near TEPCO Fukushima Dai-ichi NPP  
 (Based on the press release of TEPCO※1)  
 Sampling Date: Dec 2, 4, 5, 6, 2014

平成26年12月8日現在  
 Dec 8, 2014

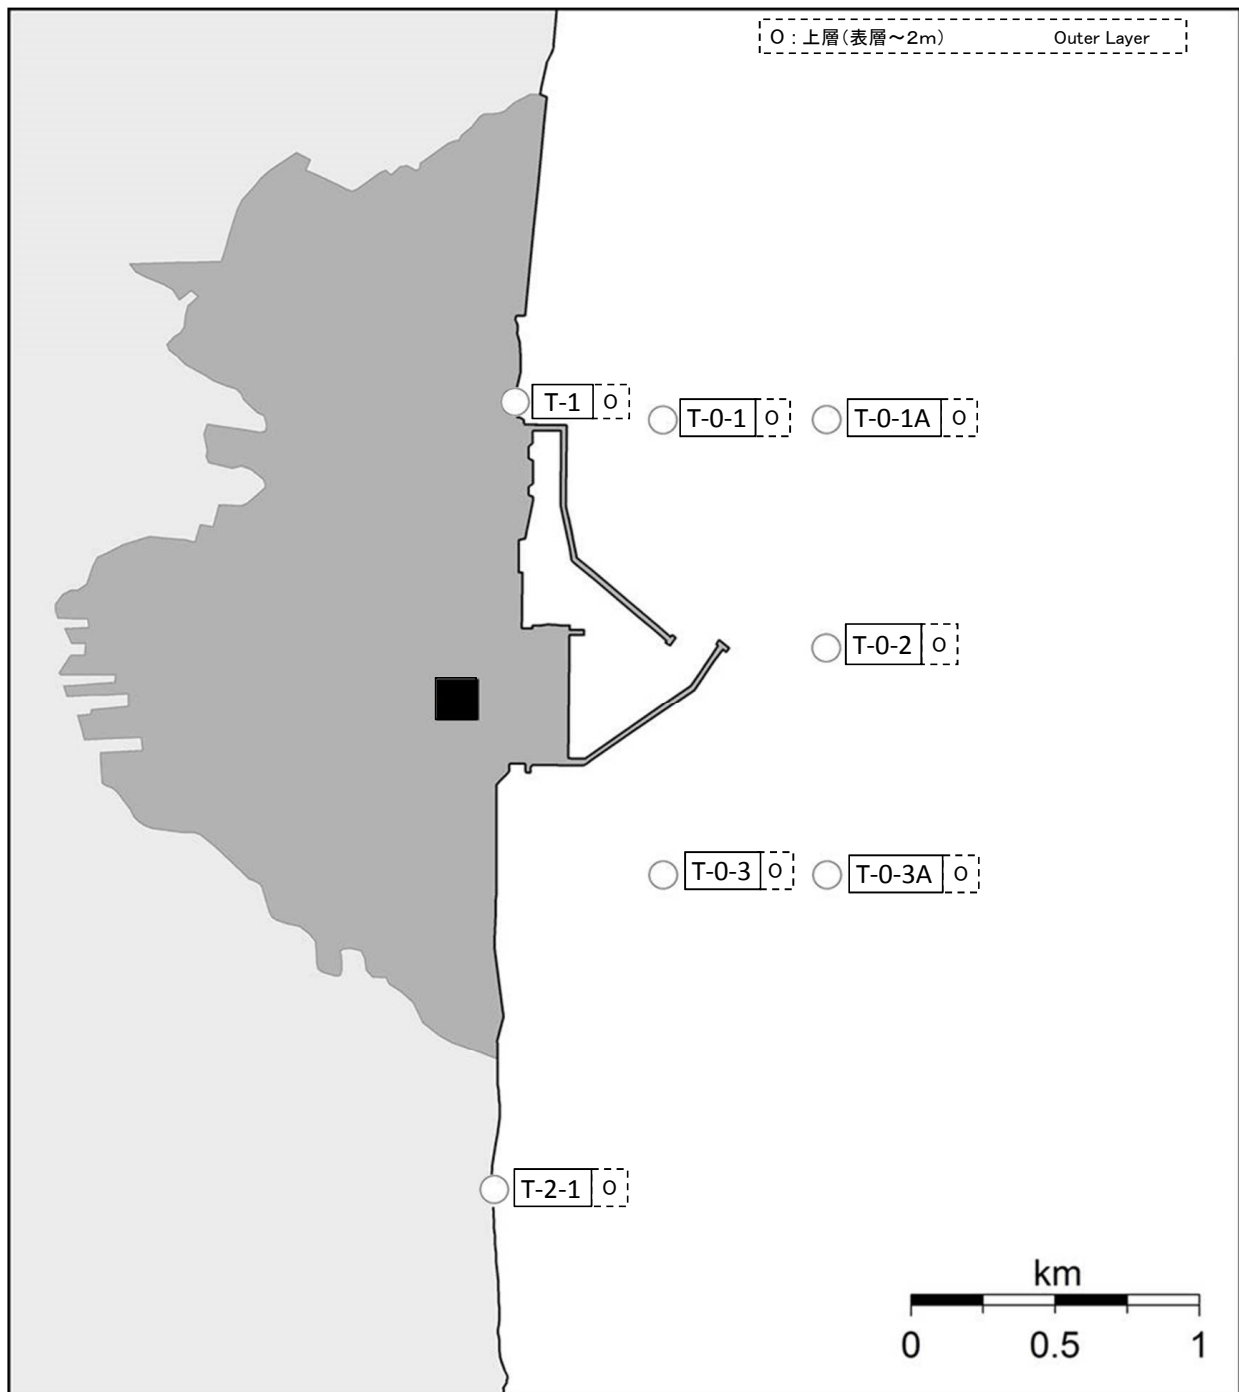
東京電力株式会社福島第一原子力発電所近傍の海水の採取点について  
(The seawater sampling points near TEPCO Fukushima Dai-ichi NPP)

- \* 図中の■は東京電力(株)福島第一原子力発電所を示す
- \* The legend ■ indicates the location of TEPCO Fukushima Dai-ichi NPP.

1. 試料採取点T-1〔上層〕 Sampling point T-1〔Outer Layer〕

2. 試料採取点T-2-1〔上層〕 Sampling point T-2-1〔Outer Layer〕

3. 試料採取点T-0-1〔上層〕 Sampling point T-0-1〔Outer Layer〕

4. 試料採取点T-0-1A〔上層〕 Sampling point T-0-1A〔Outer Layer〕

5. 試料採取点T-0-2〔上層〕 Sampling point T-0-2〔Outer Layer〕

6. 試料採取点T-0-3A〔上層〕 Sampling point T-0-3A〔Outer Layer〕

7. 試料採取点T-0-3〔上層〕 Sampling point T-0-3〔Outer Layer〕
