福島第一原子力発電所近傍の海水の放射能濃度  
 (東京電力ホールディングスの発表をもとに作成※1)  
 試料採取日:平成28年9月11日

Seawater radioactivity near Fukushima Dai-ichi NPP  
 (Based on the press release of TEPCO※1)  
 Sampling Date: Sep 11, 2016

平成28年9月13日現在  
 Sep 13, 2016

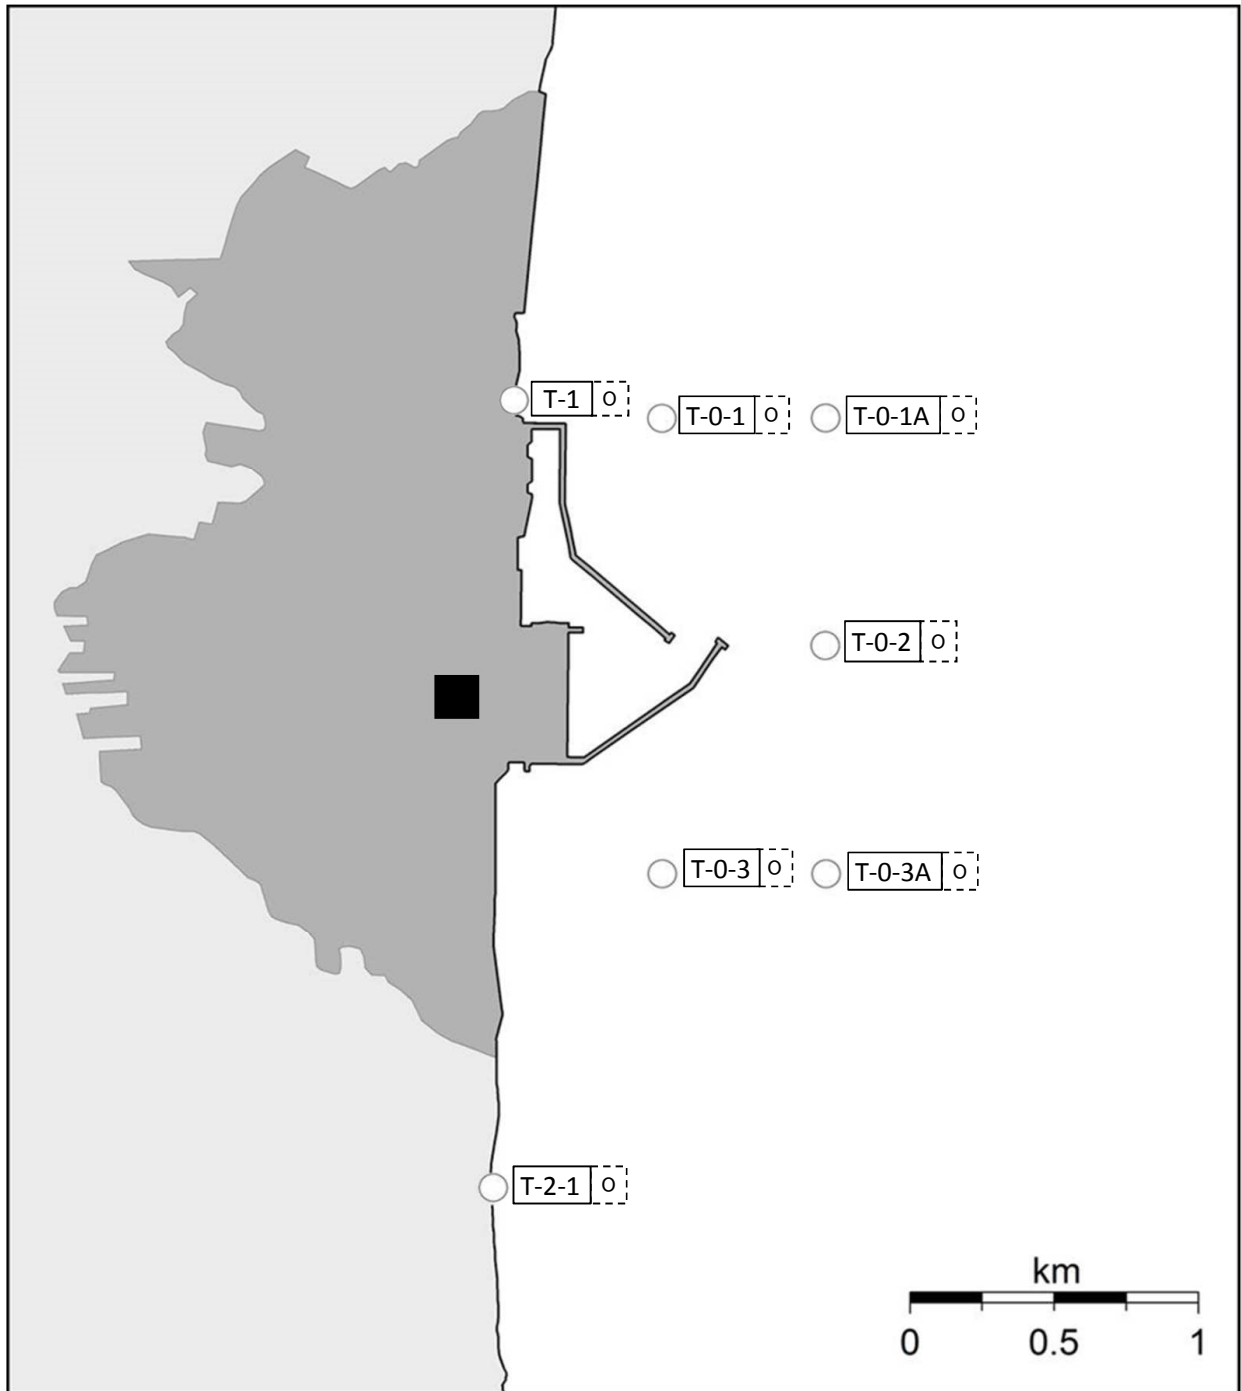
福島第一原子力発電所近傍の海水の採取点について  
(The seawater sampling points near Fukushima Dai-ichi NPP)

- \* 図中の■は東京電力ホールディングス福島第一原子力発電所を示す
- \* The legend ■ indicates the location of TEPCO Fukushima Dai-ichi NPP.
