福島第一原子力発電所近傍の海水の放射能濃度  
 (東京電力ホールディングスの発表をもとに作成<sup>※1</sup>)  
 試料採取日:平成29年3月2日、3日、4日

Seawater radioactivity near Fukushima Dai-ichi NPP  
 (Based on the press release of TEPCO<sup>※1</sup>)  
 Sampling Date: Mar 2, 3, 4, 2017

平成29年3月6日現在  
 Mar 6, 2017

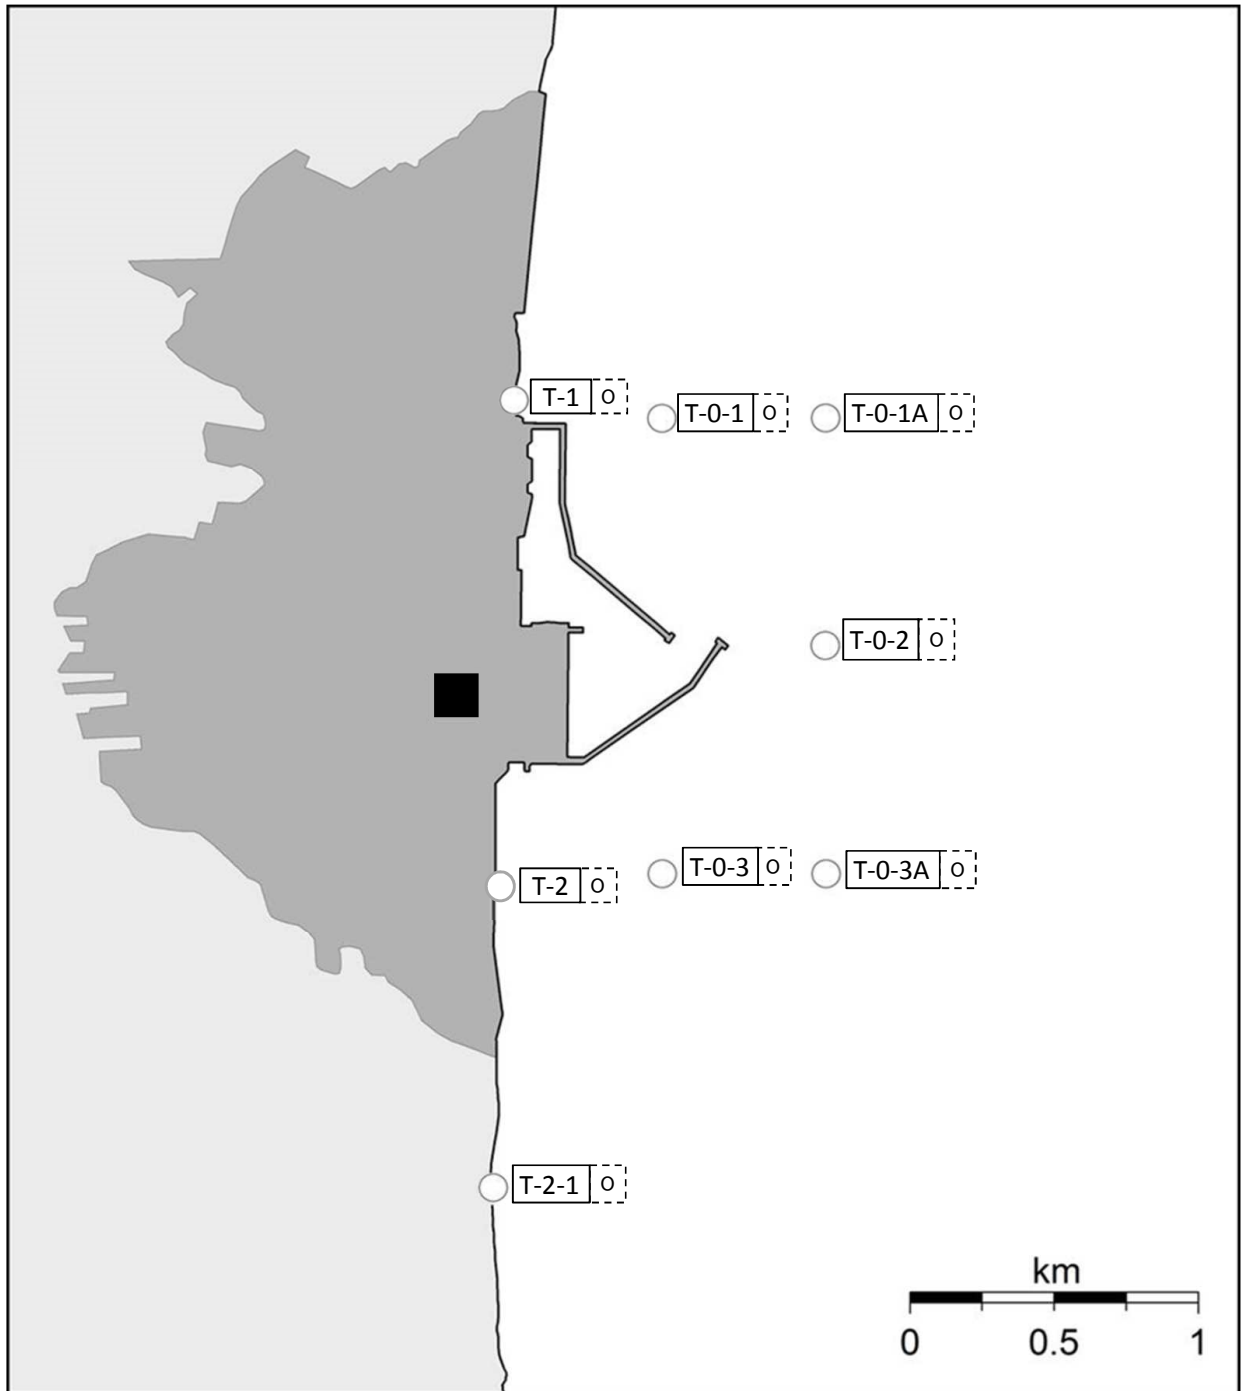
福島第一原子力発電所近傍の海水の採取点について  
(The seawater sampling points near Fukushima Dai-ichi NPP)

- \* 図中の■は東京電力ホールディングス福島第一原子力発電所を示す
- \* The legend ■ indicates the location of TEPCO Fukushima Dai-ichi NPP.
