東京電力株式会社福島第一原子力発電所周辺の海底土の放射能濃度分布(乾土重量換算)  
 (東京電力(株)の発表をもとに作成※1) 試料採取日:平成25年1月8日

Distribution map of radioactivity concentration in the  
 marine soil around TEPCO Fukushima Dai-ichi NPP (Converted as dry soil)  
 (Based on the press release of TEPCO※1) Sampling Date: Jan 8, 2013

平成25年6月28日現在  
 June 28, 2013

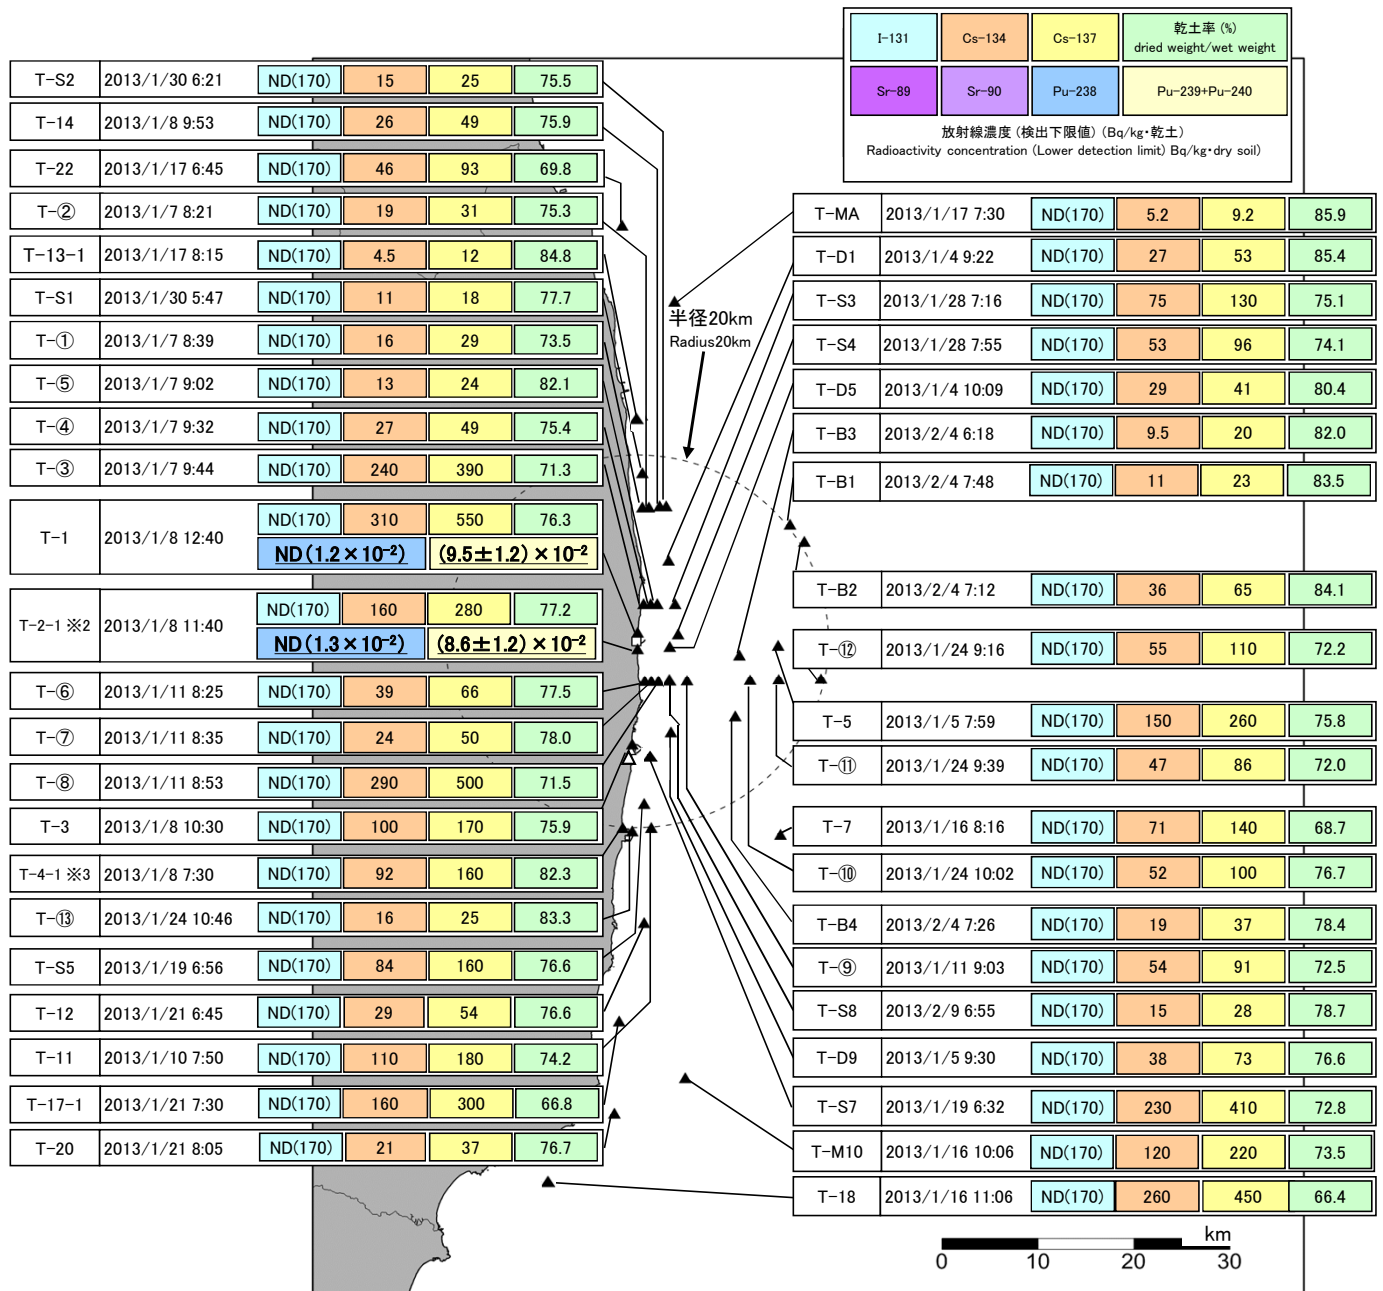
\* 図中の□及び△は東京電力(株)福島第一原子力発電所及び福島第二原子力発電所を示す。  
 \* The legends □ and △ indicate the locations of TEPCO Fukushima Dai-ichi and Dai-ni NPPs, respectively.

\* 太字下線データが今回追加分。  
 \* Boldface and underlined readings are new.

※2 11月採取分より、「T-2」から「T-2-1」へ採取場所変更。  
 ※2 The sampling point has been changed from T-2 to T-2-1 since November 2012.

※3 10月採取分より、「T-4」から「T-4-1」へ採取場所変更。  
 ※3 The sampling point has been changed from T-4 to T-4-1 since October 2012.

平成25年1月8日に検出されたPu-239+Pu-240の濃度は、福島第一及び福島第二付近の近海における過去の測定値の範囲内であることから、今回の事故に由来するものとは判断できない。

Given that the density level of Pu-239+Pu-240 detected on Jan 8, 2013, is the same as the past density measurements conducted along the seacoasts of 1F and 2F, it cannot be stated with absolute certainty that the presence of these particles is due to the accident.
