Seawater radioactivity near TEPCO Fukushima Dai-ichi NPP  
 (Based on the press release of TEPCO※1)  
No sampling due to bad weather: Oct 15, 2014

平成26年10月17日現在  
 Oct 17, 2014

東京電力株式会社福島第一原子力発電所近傍の海水の採取点について  
(The seawater sampling points near TEPCO Fukushima Dai-ichi NPP)

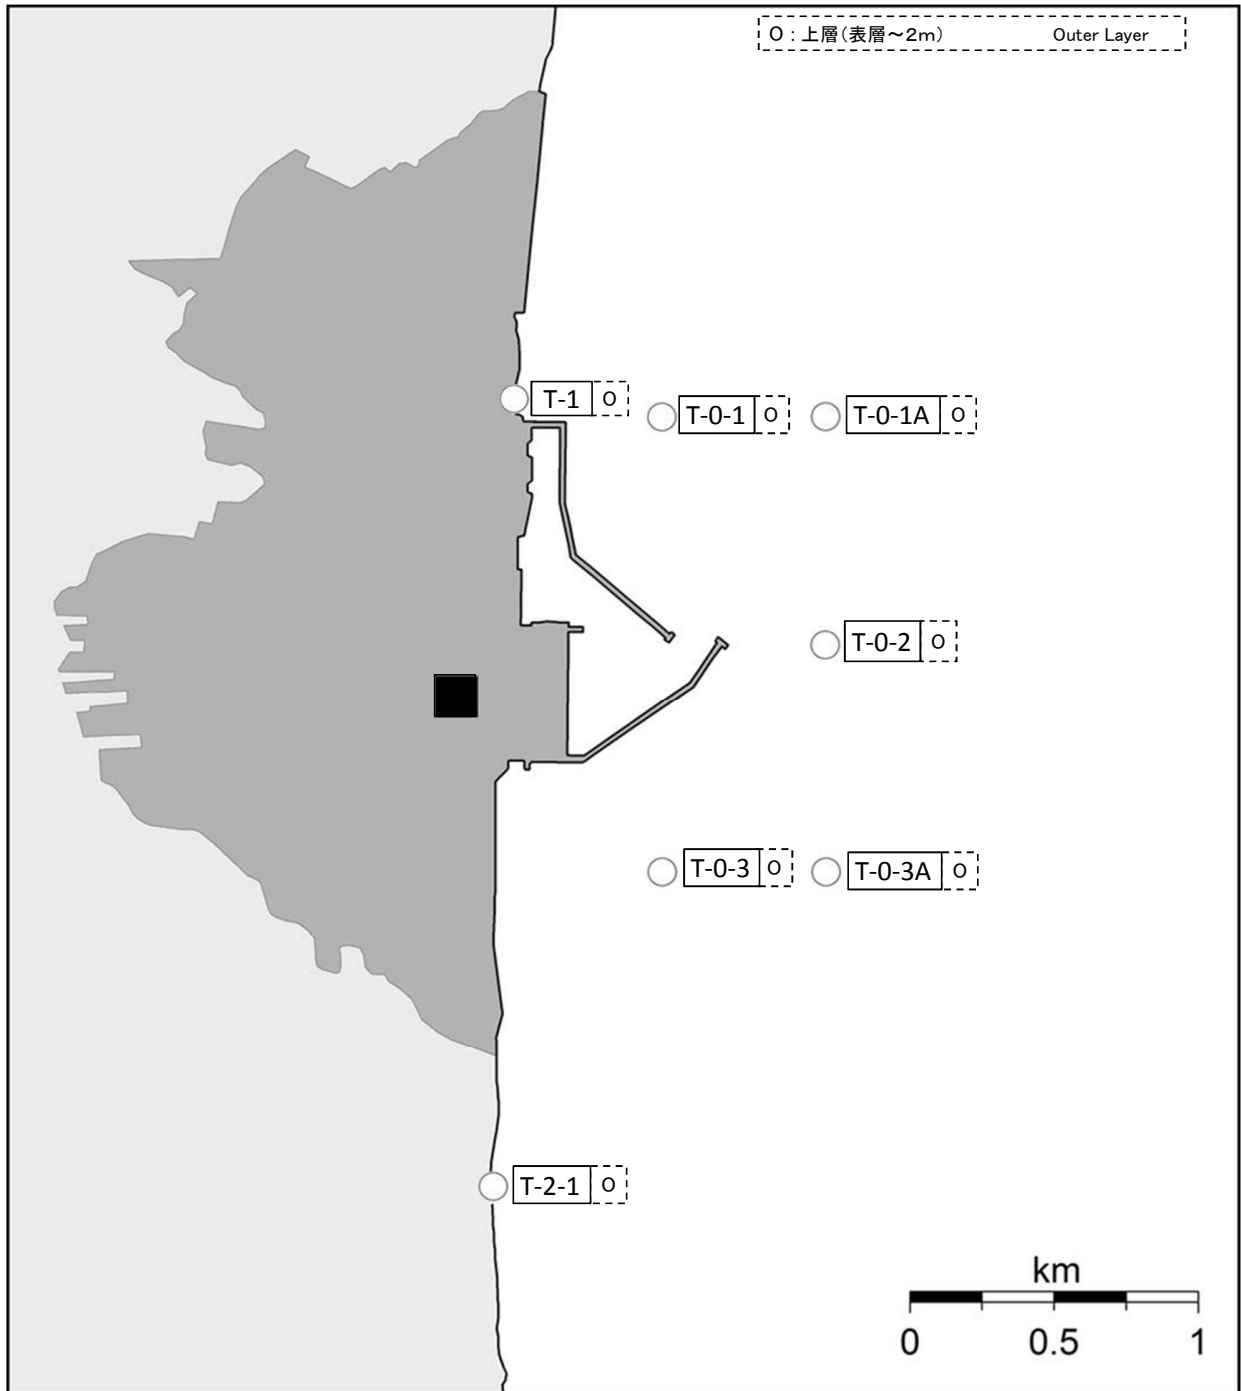
- \* 図中の■は東京電力(株)福島第一原子力発電所を示す
- \* The legend ■ indicates the location of TEPCO Fukushima Dai-ichi NPP.
