東京電力株式会社福島第一原子力発電所周辺の海水の放射能濃度分布(Pu)  
 (東京電力(株)の発表をもとに作成<sup>※1</sup>) 試料採取日:平成27年10月5日、6日、14日

Distribution map of seawater radioactivity around TEPCO Fukushima Dai-ichi NPP  
 — Pu —  
 (Based on the press release of TEPCO<sup>※1</sup>) Sampling Date: Oct 5, 6, 14, 2015

平成28年1月8日現在  
 Jan 8, 2016

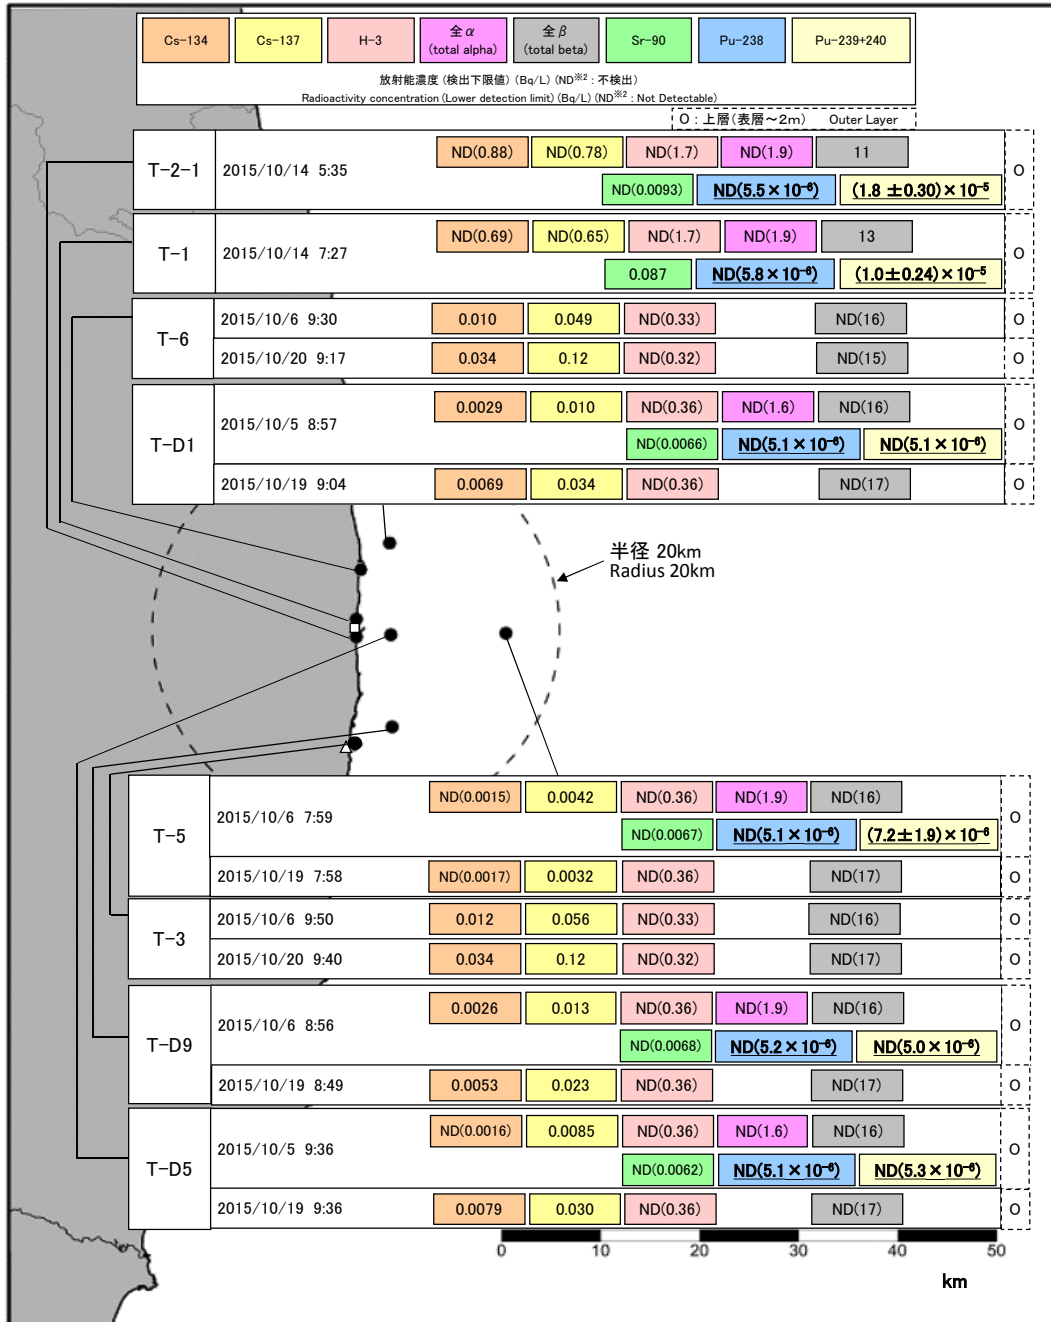
\* The legends □ and △ indicate the locations of TEPCO Dai-ichi and Dai-ni NPPs, respectively.

\* Boldface and underlined readings are new.

※2 ND indicates the case that the detected radioactivity concentration in seawater was lower than the detection limits.
