福島第一原子力発電所近傍の海水の放射能濃度
 (東京電力ホールディングスの発表をもとに作成※1)
 試料採取日:平成28年7月3日

Seawater radioactivity near Fukushima Dai-ichi NPP
 (Based on the press release of TEPCO※1)
 Sampling Date: Jul 3, 2016

平成28年7月5日現在
 Jul 5, 2016

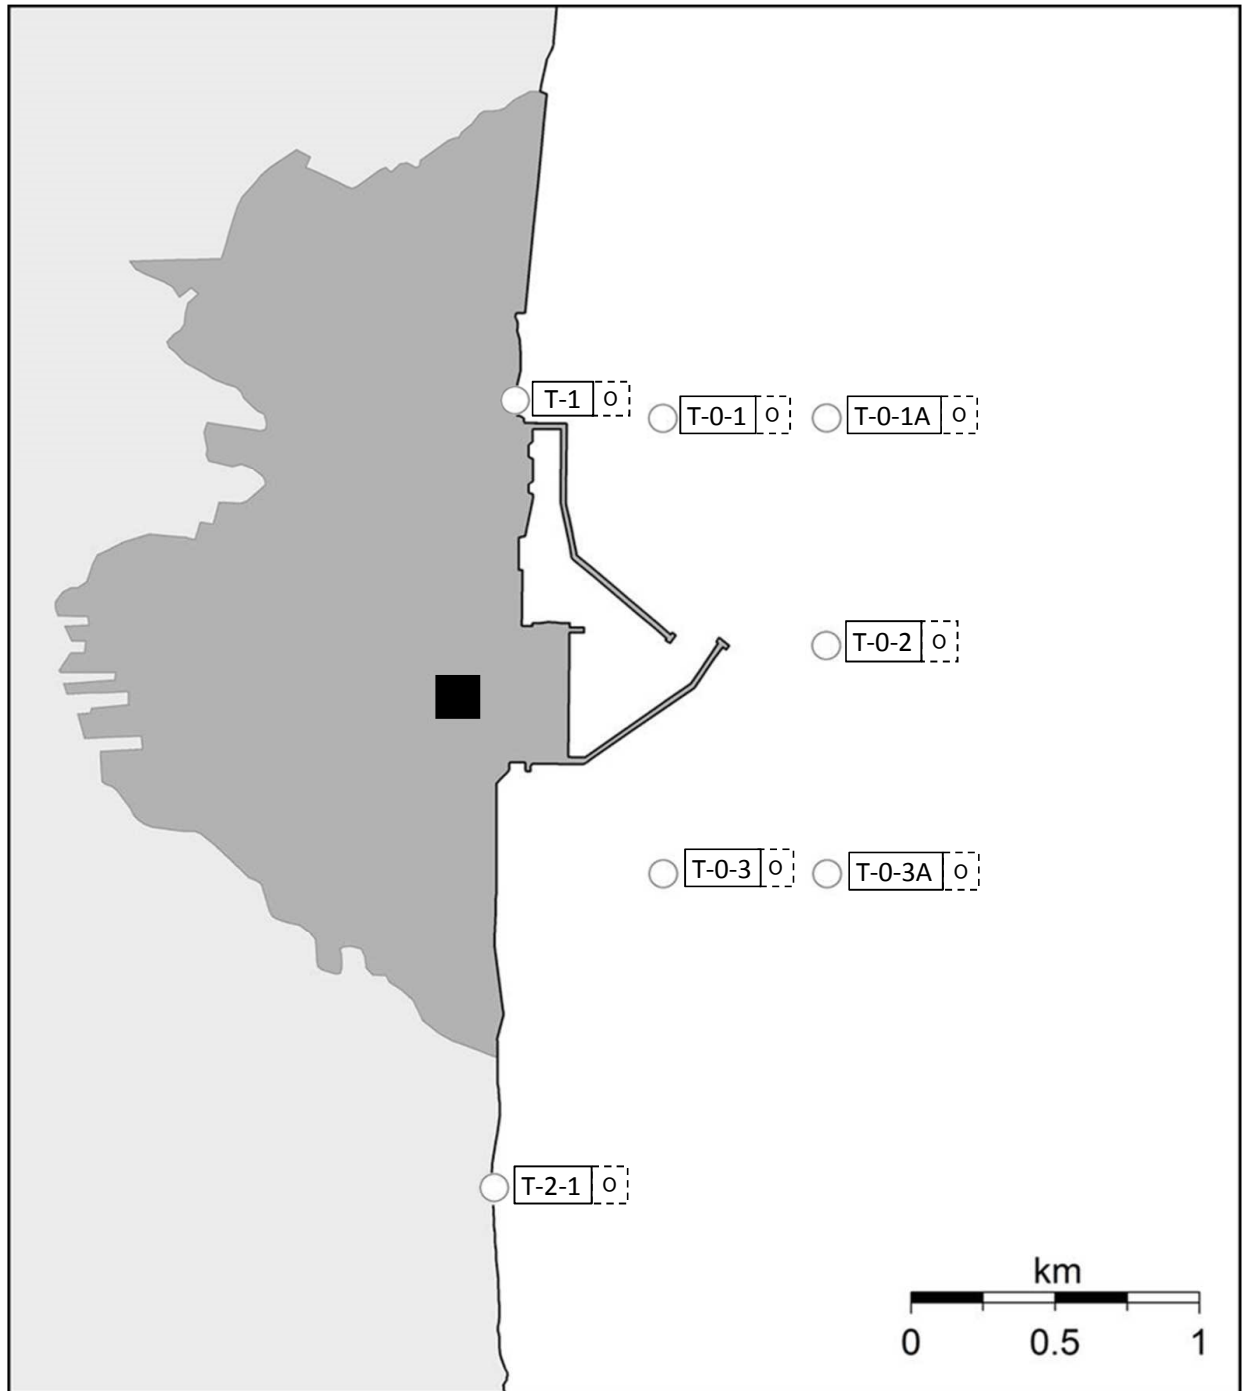
福島第一原子力発電所近傍の海水の採取点について
(The seawater sampling points near Fukushima Dai-ichi NPP)

- * 図中の■は東京電力ホールディングス福島第一原子力発電所を示す
- * The legend ■ indicates the location of TEPCO Fukushima Dai-ichi NPP.

1. 試料採取点T-1〔上層〕 Sampling point T-1〔Outer Layer〕

2. 試料採取点T-2-1〔上層〕 Sampling point T-2-1〔Outer Layer〕
