福島第一原子力発電所近傍の海水の放射能濃度
 (東京電力ホールディングスの発表をもとに作成※1)
 試料採取日:平成28年7月4日

Seawater radioactivity near Fukushima Dai-ichi NPP
 (Based on the press release of TEPCO※1)
 Sampling Date: Jul 4, 2016

平成28年7月6日現在
 Jul 6, 2016

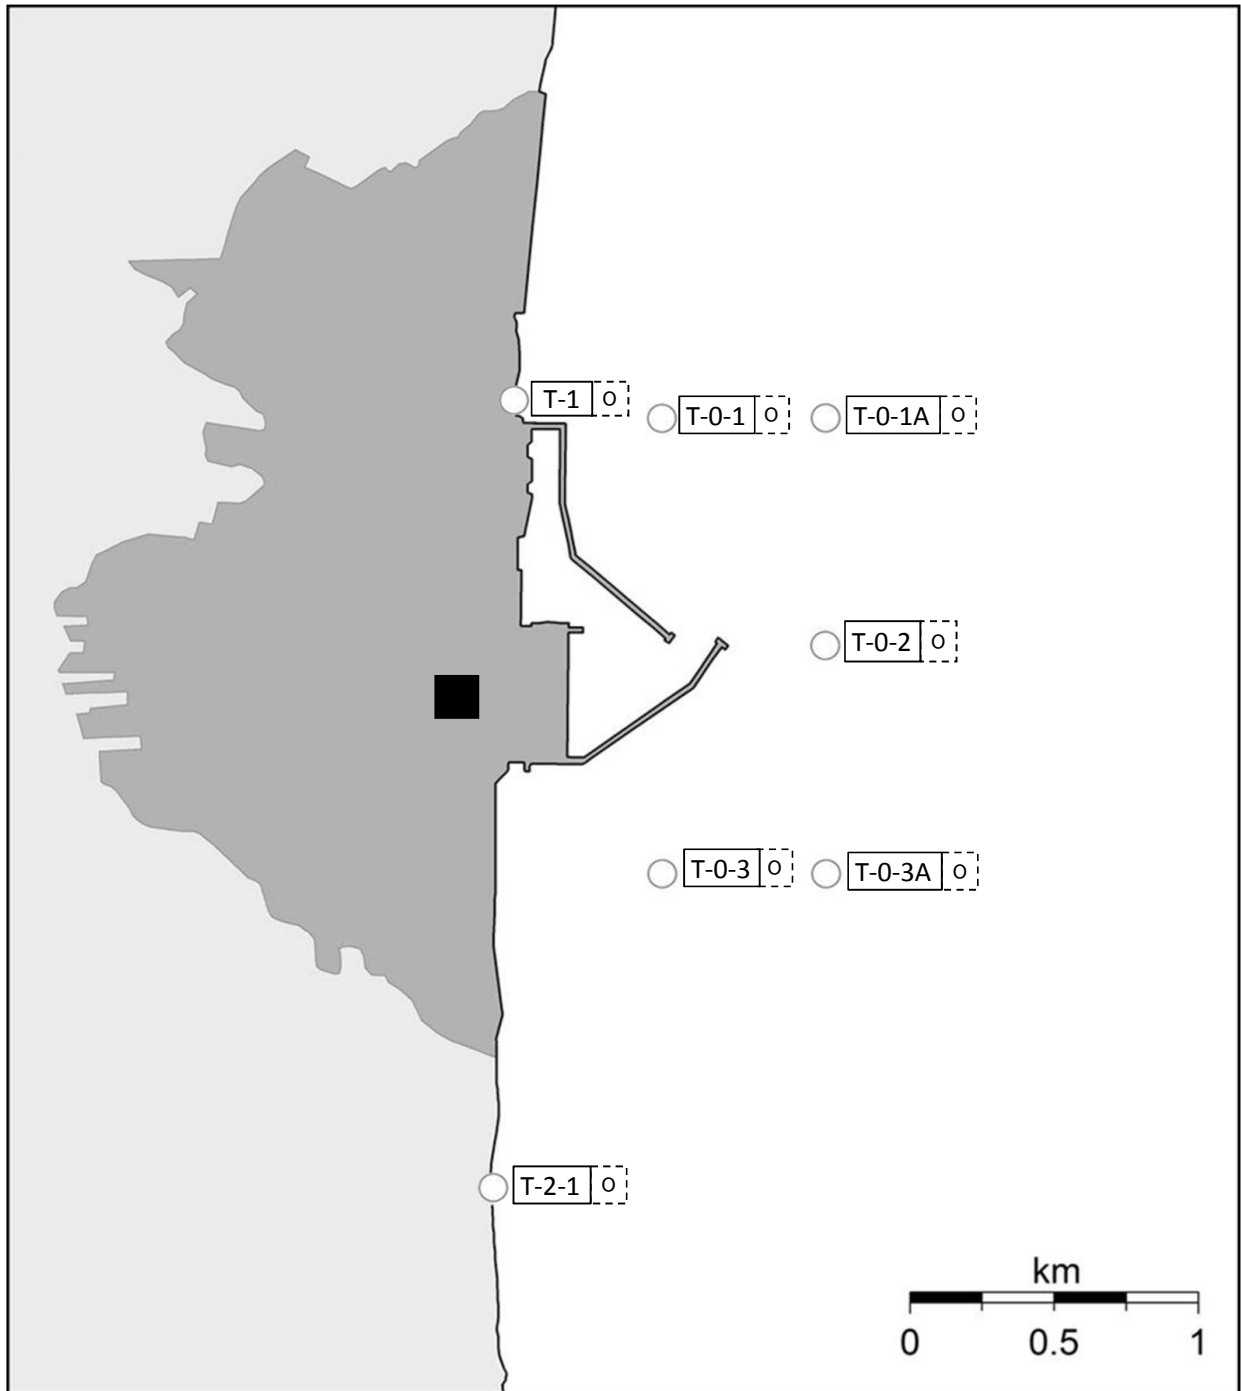
福島第一原子力発電所近傍の海水の採取点について
(The seawater sampling points near Fukushima Dai-ichi NPP)

- * 図中の■は東京電力ホールディングス福島第一原子力発電所を示す
- * The legend ■ indicates the location of TEPCO Fukushima Dai-ichi NPP.
