Seawater radioactivity near Fukushima Dai-ichi NPP  
 (Based on the press release of TEPCO<sup>※1</sup>)  
 Sampling Date: Nov 21, 2016  
 No sampling due to tsunami warning: Nov 22, 2016

1. 試料採取点T-1〔上層〕 Sampling point T-1〔Outer Layer〕

福島第一原子力発電所近傍の海水の採取点について  
(The seawater sampling points near Fukushima Dai-ichi NPP)

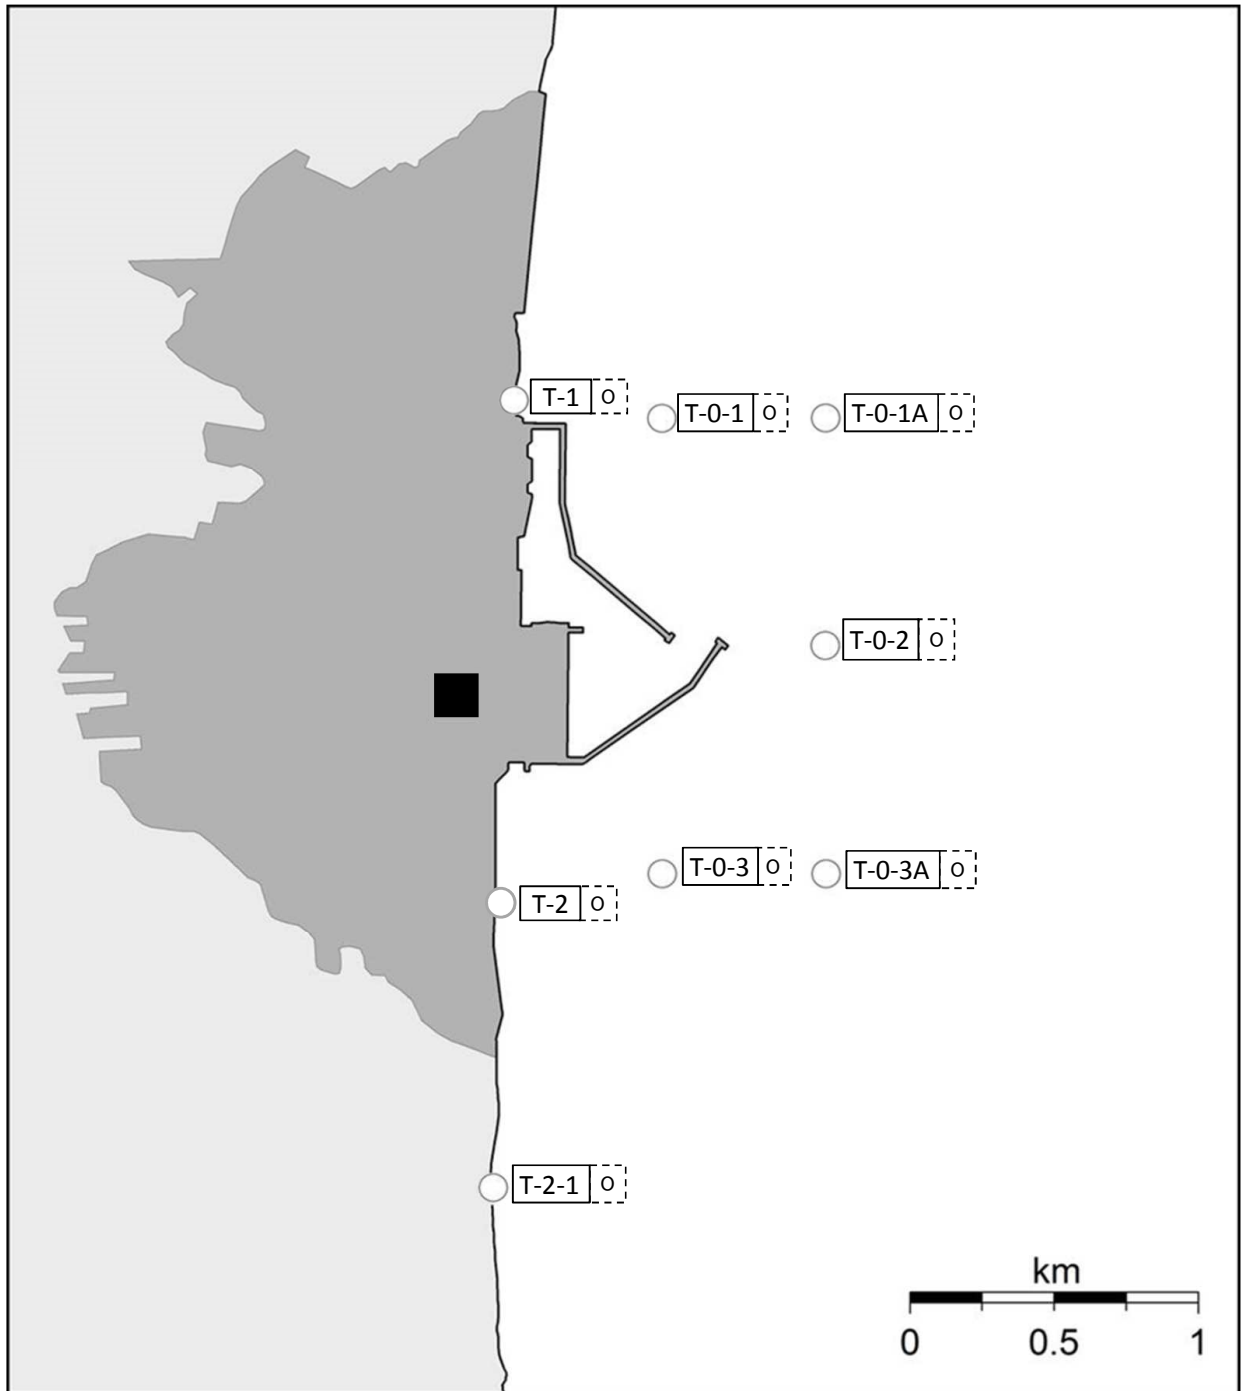
- \* 図中の■は東京電力ホールディングス福島第一原子力発電所を示す
- \* The legend ■ indicates the location of TEPCO Fukushima Dai-ichi NPP.

※4 Sampling at T-2-1 was replaced by sampling at T-2(About 330m south from outlet for Reactor units 1 to 4) on and after Sep.13, 2016, because the road access to T-2-1 had been damaged by typhoon.
