福島第一原子力発電所近傍海域の海水の放射性物質濃度測定結果(毎日)
 (東京電力ホールディングス㈱の発表をもとに作成^{※1})
 試料採取日: 令和4年3月7日、3月13日～19日
 令和4年3月17日は地震の影響のため採取中止

Radioactivity concentration in the seawater near Fukushima Dai-ichi NPP (Daily)
 (Based on the press release of TEPCO^{※1})
 Sampling Date: Mar 7, 13 – 19, 2022
 No samples due to earthquake: Mar 17, 2022

令和4年3月25日
 Mar 25, 2022

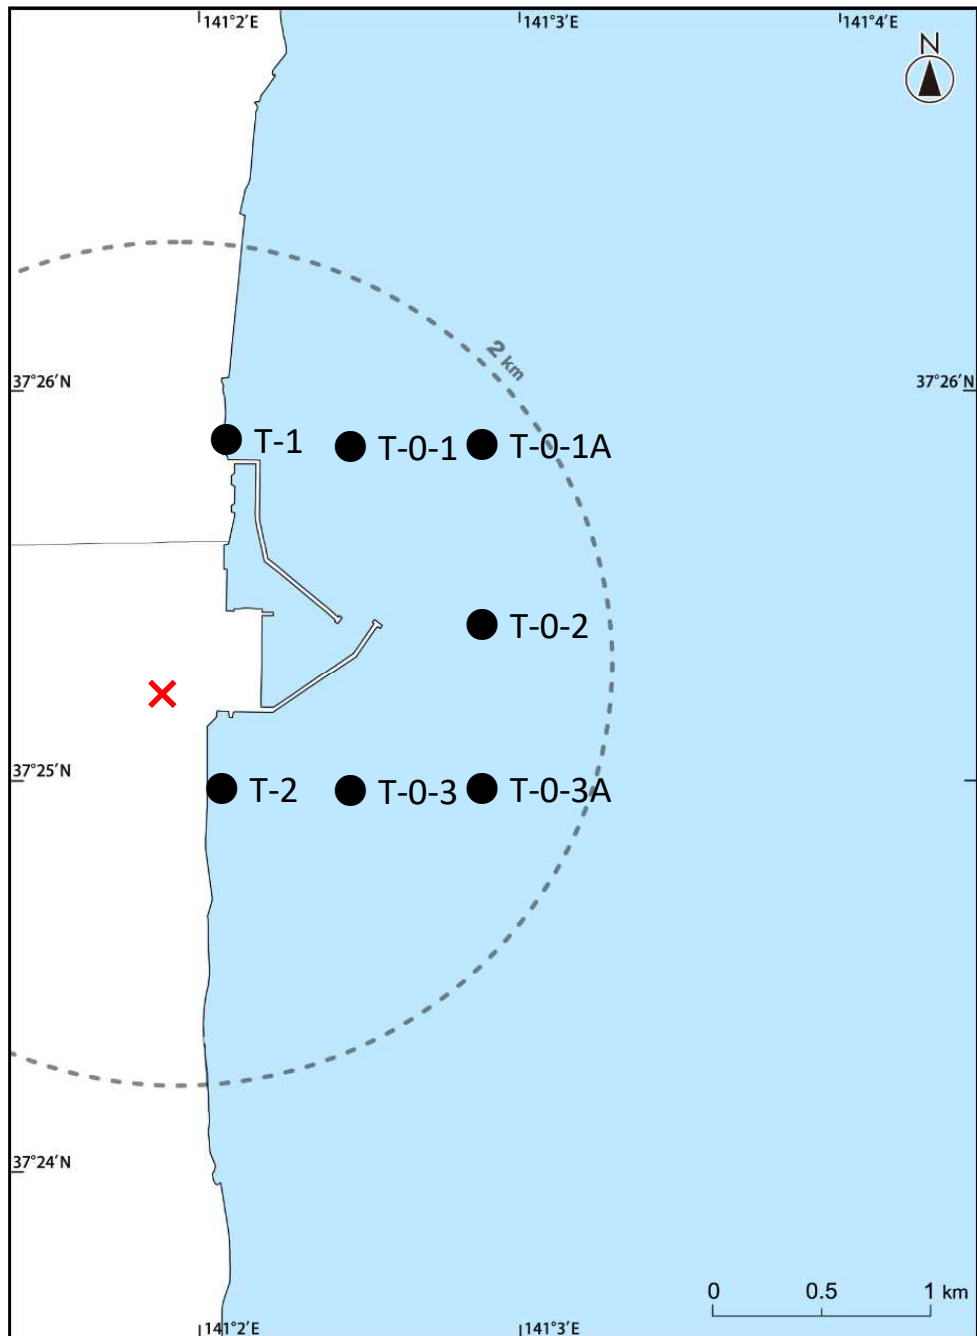
福島第一原子力発電所近傍海域の海水採取ポイント
(Seawater sampling points near Fukushima Dai-ichi NPP)

* 図中の × は東京電力ホールディングス(株)福島第一原子力発電所

*The mark × indicates the location of TEPCO Fukushima Dai-ichi NPP
