東京電力株式会社福島第一原子力発電所周辺の海底土の放射能濃度分布(乾土重量換算)  
 (東京電力(株)の発表をもとに作成※1) 試料採取日:平成24年9月26日

Distribution map of radioactivity concentration in the  
 marine soil around TEPCO Fukushima Dai-ichi NPP (Converted as dry soil)  
 (Based on the press release of TEPCO※1) Sampling Date: Sept 26, 2012

平成25年3月22日現在  
 Mar 22, 2013

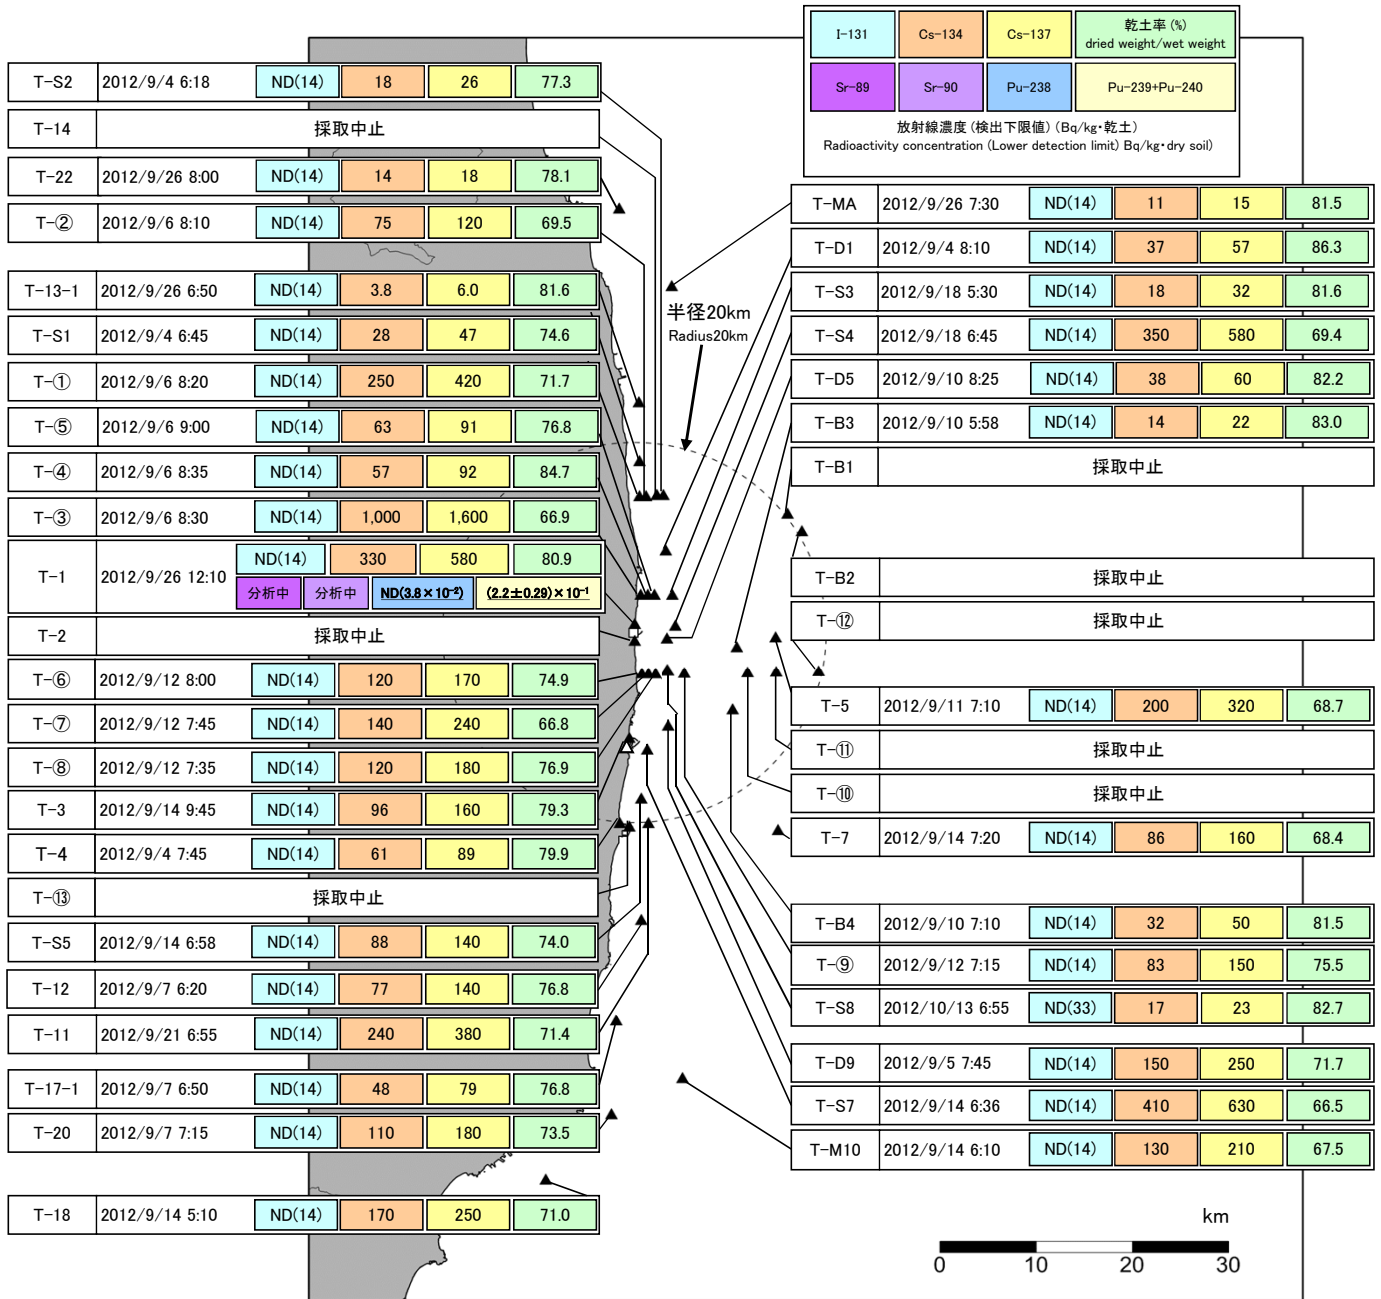
\* 図中の□及び△は東京電力(株)福島第一原子力発電所及び福島第二原子力発電所を示す。  
 \* The legends □ and △ indicate the locations of TEPCO Fukushima Dai-ichi and Dai-ni NPPs, respectively.

\* 太字下線データが今回追加分。  
 \* Boldface and underlined readings are new.

※2 NDの記載は、海底土の放射能濃度の検出値が検出下限値 (I-131が約14Bq/kg・乾土あるいは約33Bq/kg・乾土)を下回る場合。ただし、乾土検出下限値は検出器や試料性状により異なるため、この値以下でも検出される場合もある。

※2 ND indicates the case that the detected radioactivity concentration in marine soil was lower than the detection limits (Approximately 14 Bq/kg・dry soil for I-131 or 33 Bq/kg・dry soil for I-131).

平成24年9月26日に検出されたPu-239+Pu-240の濃度は、福島第一及び福島第二付近の近海における過去の測定値の範囲内であることから、今回の事故に由来するものとは判断できない。

Given that the density level of Pu-239+Pu-240 detected on July 19, 2012, is the same as the past density measurements conducted along the seacoasts of 1F and 2F, it cannot be stated with absolute certainty that the presence of these particles is due to the accident.
